profInstand
SPEZIALSANIERUNGEN GmbH

Dokumentationen zu Instandsetzungen

vorher - nachher

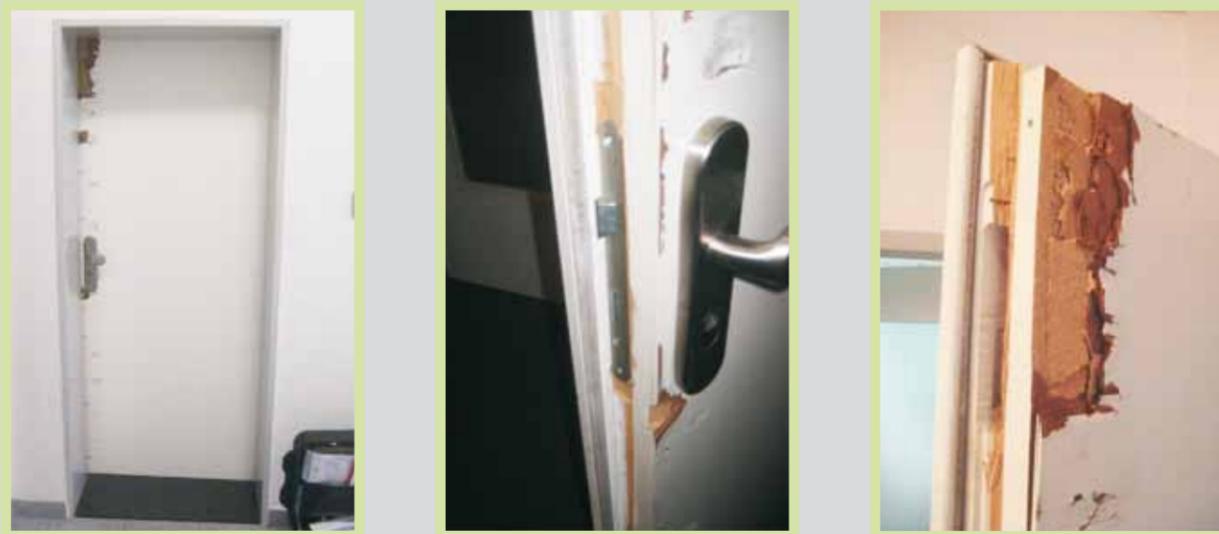
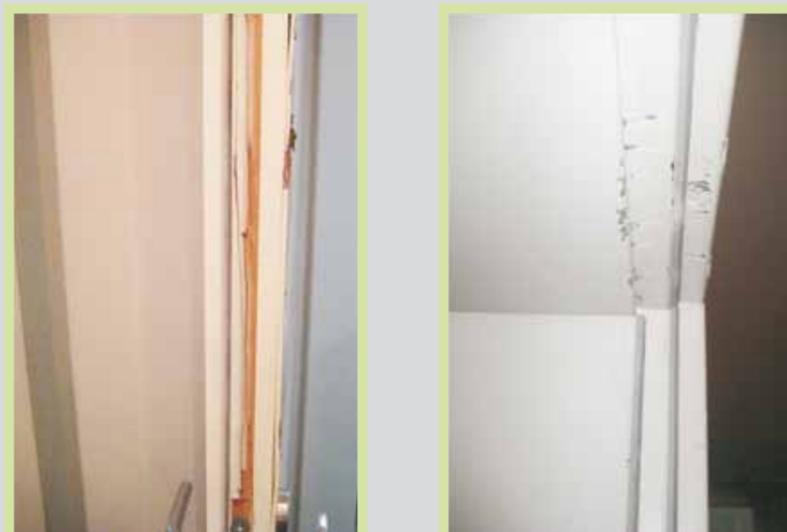
Durch einen Einbruch wurde eine Büroeingangstür aus Holz mit einer Stahlumfassungszarge aus Metall stark beschädigt.

Durch massive Gewalteinwirkung an mehreren Stellen wurden das Türblatt und auch die Stahlzarge erheblich deformiert. Die Oberfläche des Türblattes aus einer MDF-Platte mit einer Beschichtung aus Schichtstoff (RESOPAL) wurde teilweise (links oben) großflächig herausgerissen. Der Türfalz aus Holz ist längs am Türprofil durchgehend gerissen. Die beschädigte Mehrfachverriegelung wurde bei der Notreparatur vorerst durch ein einfaches Schloss ersetzt. An der Stahlzarge mit Doppelfalz zeigen sich deutlich sichtbare Beschädigungen. Die Türdichtungen sind an den jeweiligen Stellen zerdrückt und gerissen.

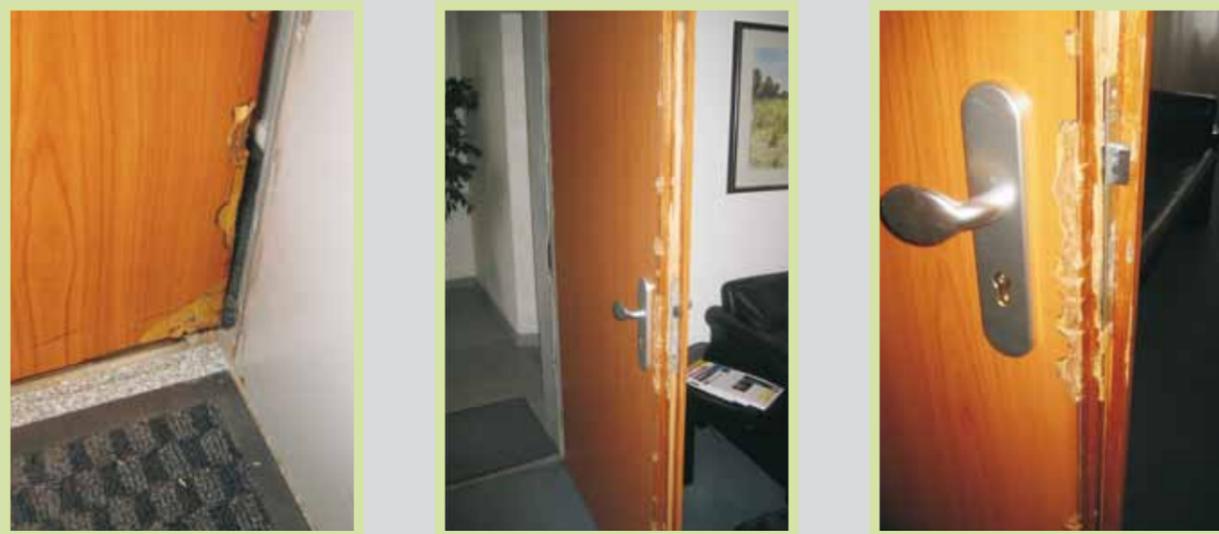
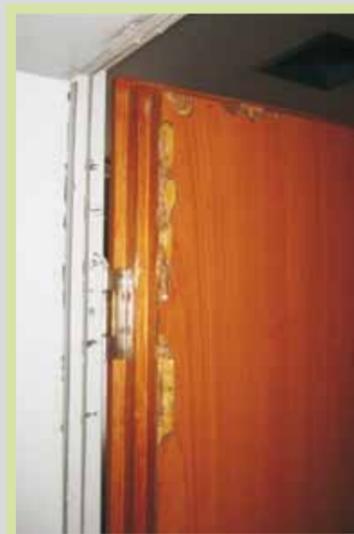
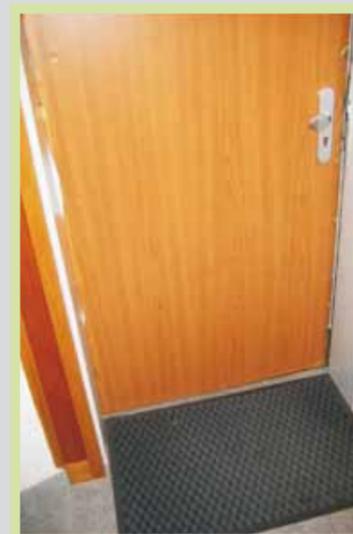
Durch einen Einbruch wurde eine Büroeingangstür aus Holz mit einer Stahlumfassungszarge aus Metall stark beschädigt.

Durch massive Gewalteinwirkung an mehreren Stellen wurden das Türblatt und auch die Stahlzarge erheblich deformiert. Die Oberfläche des Türblattes aus einer MDF-Platte mit einer Beschichtung aus Schichtstoff (RESOPAL) wurde an mehreren Stellen abgerissen. Der Türfalz aus Holz ist längs am Türprofil durchgehend gerissen.

Die beschädigte Mehrfachverriegelung wurde bei der Notreparatur vorerst durch ein einfaches Schloss ersetzt. An der Stahlzarge mit Doppelfalz zeigen sich deutlich sichtbare Beschädigungen. Die Türdichtungen sind an den jeweiligen Stellen zerdrückt und gerissen.

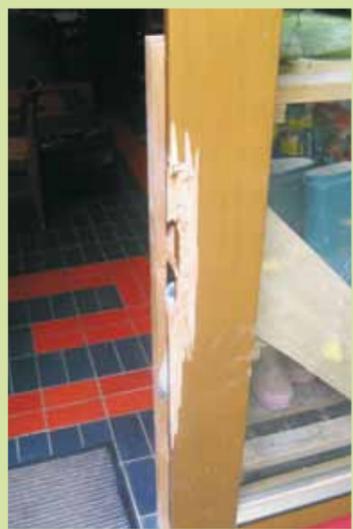
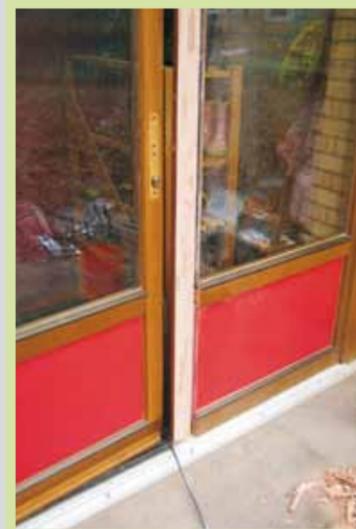
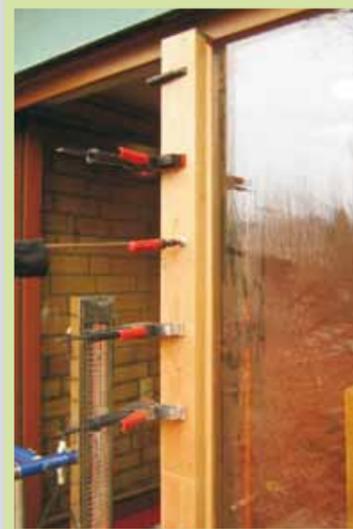
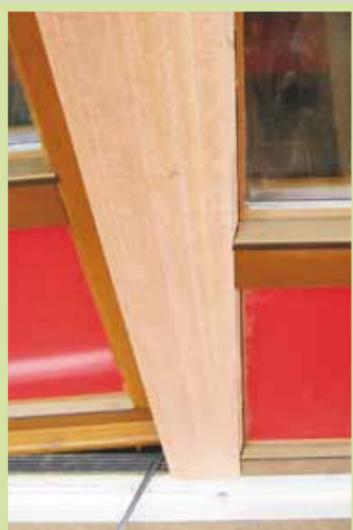
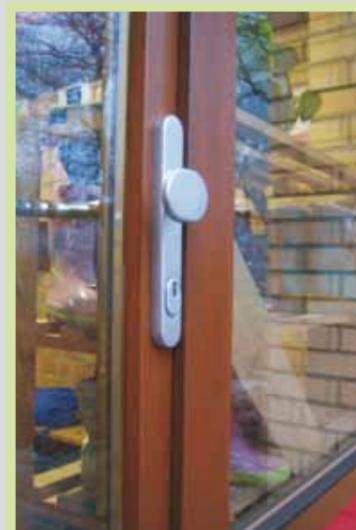
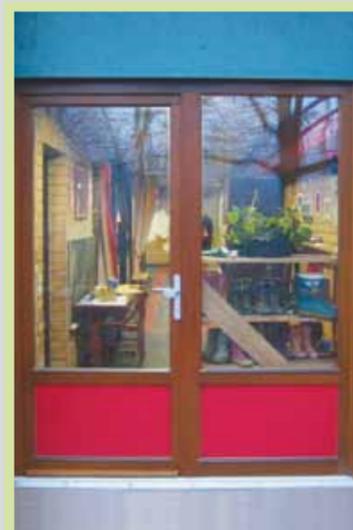
Durch einen Einbruch wurde eine zweiflüglige Terrassentür aus Holz stark beschädigt. Durch massive Gewaltwirkung wurde am Rahmen in Schlosshöhe ein großes Holzstück herausgerissen. Bei Beschädigungen dieser Art, wird die schadhafte Stelle mit einem speziellen Fräsverfahren entfernt. Dies wird durchgehend längs am betroffenen Profil ausgeführt. Dann wird dort Neuholz gleicher Art und Maserung eingesetzt. Eine fachgerechte wasserfeste Verleimung gewährleistet einen dauerhaften Halt. Von fachlicher Seite kann jederzeit bestätigt werden, dass eine vorgenannte fachgerechte Verleimung reißfester als die Struktur des Holzes selber ist. Das Vorurteil, „Verleimtes“ sei geflickt und nicht dauerhaft haltbar, ist unbegründet und falsch. Die Anwendungen heute üblicher Leimholz-Konstruktionen mit schwersten Anforderungen sind ein Beweis dafür. Danach wird grundiert und farblich angeglichen. Um Oberflächenunterschiede zu vermeiden wird das gesamte Element, in manchen Fällen sogar die benachbarten, einheitlich farblich behandelt. Nach den meistens erforderlichen Einstellarbeiten ist das Türelement wieder hergestellt und zwar in Form, Stabilität, Funktion und Ansicht.

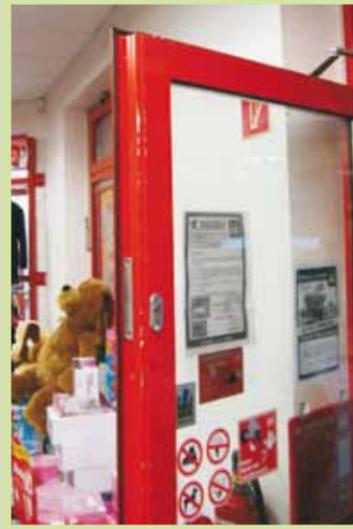
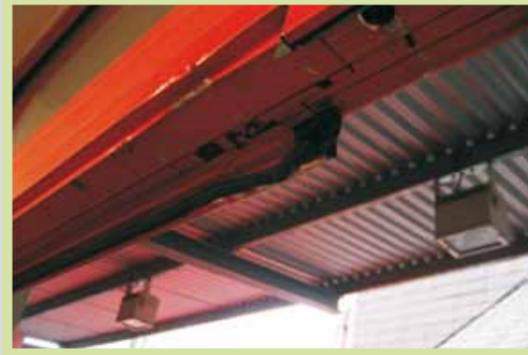
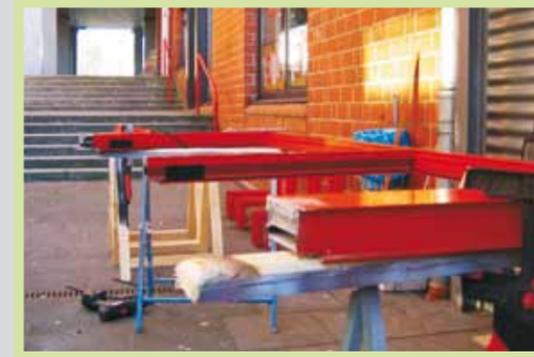
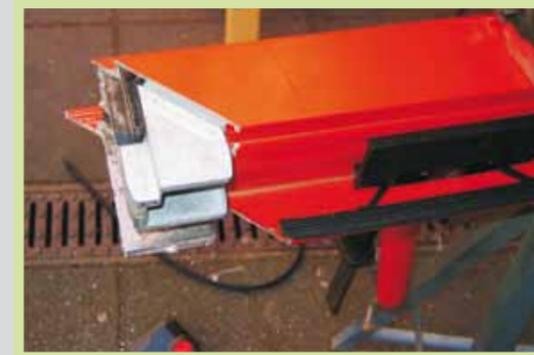
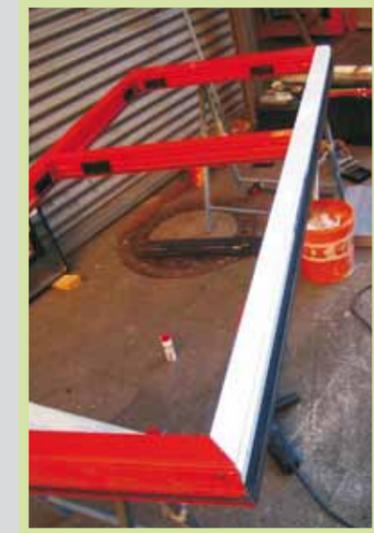
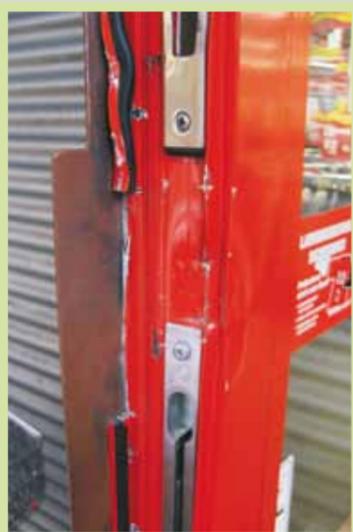
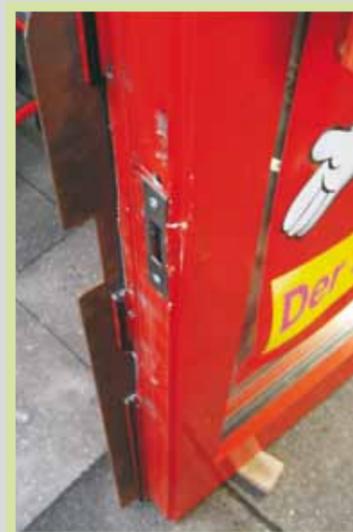
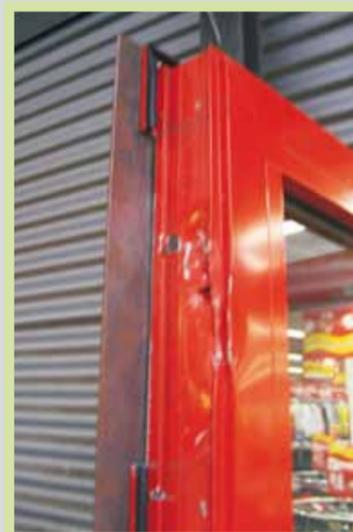
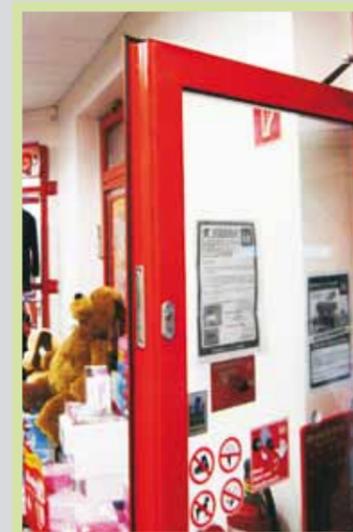
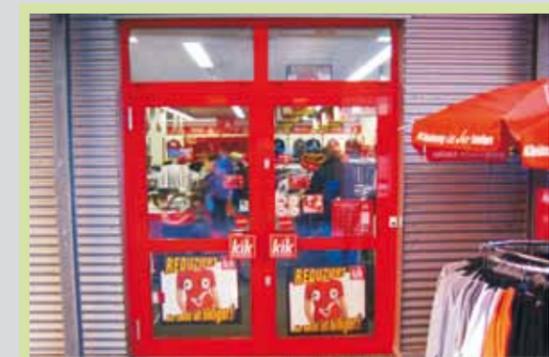
Durch einen Einbruch wurde eine zweiflügelige Ladeneingangstür aus Aluminium stark beschädigt.

Durch massive Gewalteinwirkung an mehreren Stellen wurden die Türflügel an mehreren Stellen und der Türrahmen oben erheblich deformiert.

Durch eine provisorische Maßnahme zum Notverschluß der Türanlage, wurde der Falzüberschlag teilweise herausgeschnitten und ein Eisenblech darauf montiert.

Das stark beschädigte und durch den Notverschluß zerstörte Türprofil ist nicht mehr sanierungsfähig und muß deshalb erneuert werden. Die anderen Beschädigungen können durch Richten und Ausformen in ihre Ursprungsform gebracht werden. Kleinere Unebenheiten werden dann mit einem 2-Komponenten-Aluminiumersatz ausgeglichen und geschliffen.

Abschließend werden die betroffenen und angrenzenden Profile mit einem 2-Komponenten-Industrielack mit gleichem Farbton und Glanzgrad beschichtet. Dieser Lack ist extrem kratzfest und UV-beständig. Diese Lacke werden auch in der Fahrzeugindustrie eingesetzt.

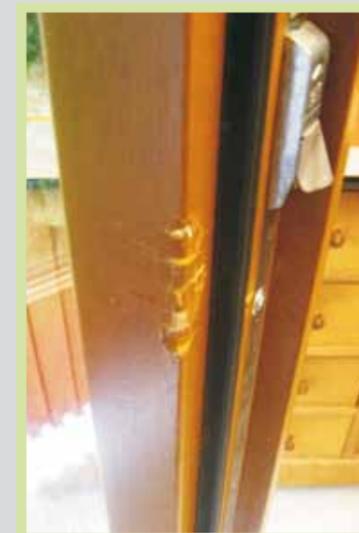
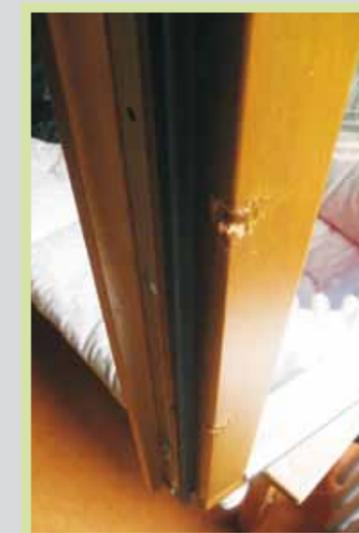
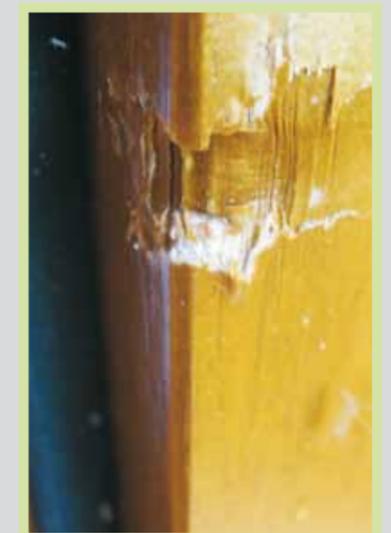
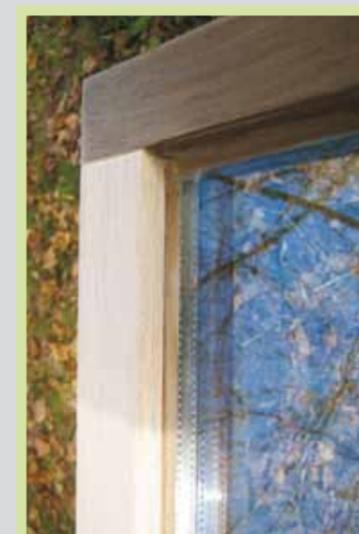
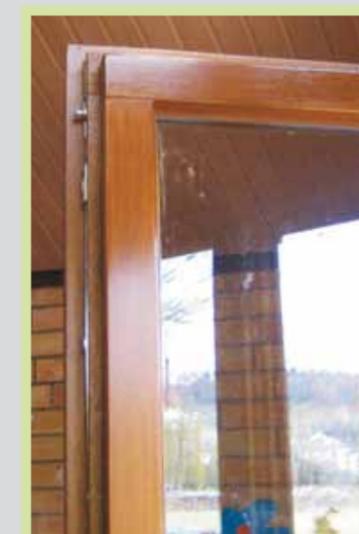
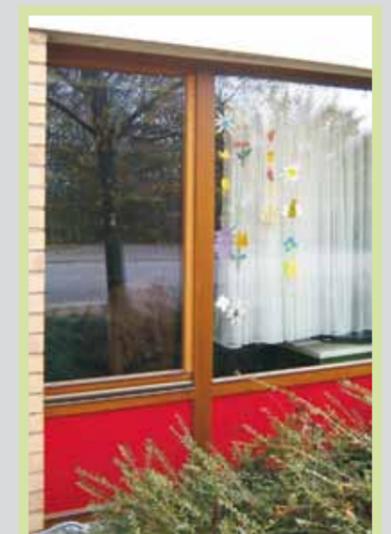
Durch einen Einbruch wurde ein mehrteiliges Fensterelement aus Holz stark beschädigt. Durch massive Gewaltwirkung an mehreren Stellen wurden der Rahmen und der Fensterflügel beschädigt. Bei Beschädigungen dieser Art, werden die schadhafte Stellen mit einem speziellen Fräsverfahren entfernt. Dies wird durchgehend längs am betroffenen Profil ausgeführt. Dann wird dort Neuholz gleicher Art und Maserung eingesetzt. Eine fachgerechte wasserfeste Verleimung gewährleistet einen dauerhaften Halt. Von fachlicher Seite kann jederzeit bestätigt werden, dass eine vorgenannte fachgerechte Verleimung reißfester als die Struktur des Holzes selber ist. Das Vorurteil, „Verleimtes“ sei geflickt und nicht dauerhaft haltbar, ist unbegründet und falsch. Die Anwendungen heute üblicher Leimholz-Konstruktionen mit schwersten Anforderungen sind ein Beweis dafür. Danach wird grundiert und farblich angeglichen. Um Oberflächenunterschiede zu vermeiden wird das gesamte Element, in manchen Fällen sogar die benachbarten, einheitlich farblich behandelt. Nach den meistens erforderlichen Einstellarbeiten ist das Türelement wieder hergestellt und zwar in Form, Stabilität, Funktion und Ansicht.
