Spezialsanierungen bei Einbruch- und Vandalismusschäden

Sanierung einer durch einen Einbruch stark beschädigten Büroeingangstür aus Holz mit einer Stahlzarge

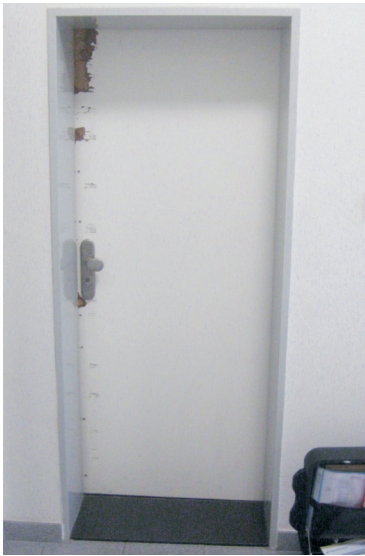
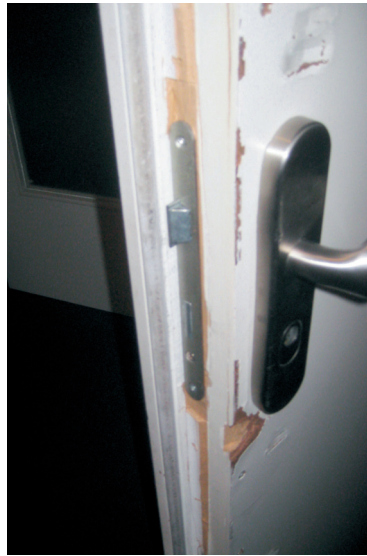
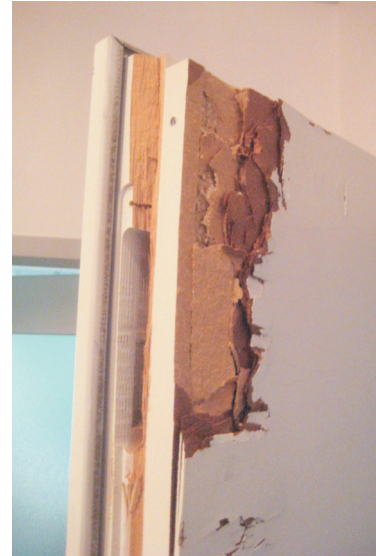
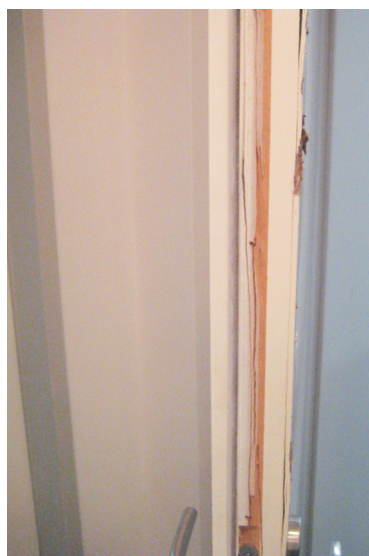
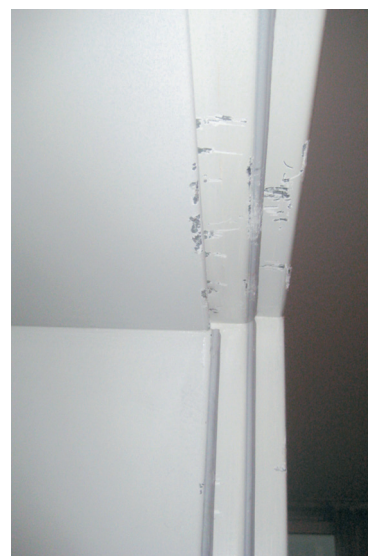
Durch einen Einbruch wurde eine Büroeingangstür aus Holz mit einer Stahlzarge zum Teil stark beschädigt.

Durch massive Gewalteinwirkung an mehreren Stellen wurde das Türblatt und die Stahlzarge erheblich deformiert. Die Oberfläche des Türblattes aus einer MDF-Platte mit Resopalbeschichtung wurde teilweise großflächig herausgerissen. Der Türfalz aus Holz ist längs am Profil durchgehend gerissen.

Die ebenfalls beschädigte Mehrfachverriegelung wurde bei der Notreparatur vorerst durch ein einfaches Schloss ersetzt. An der Stahlzarge mit Doppelfalz zeigen sich deutlich sichtbare Beschädigungen. Die Türdichtungen sind an den jeweiligen Stellen zerdrückt und gerissen.

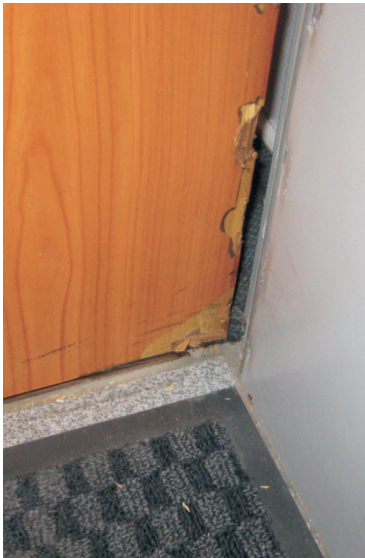
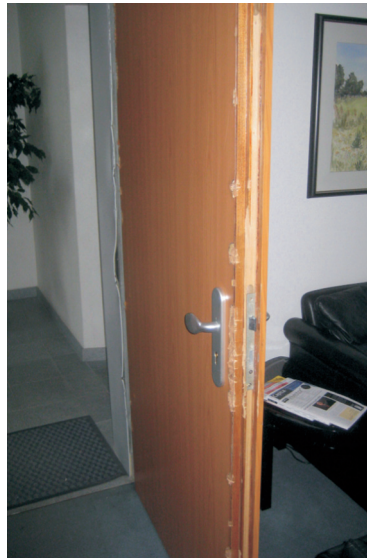
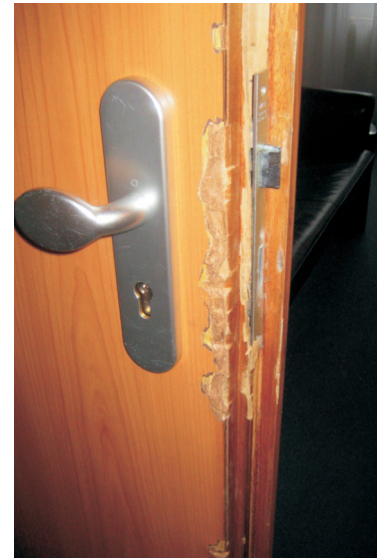
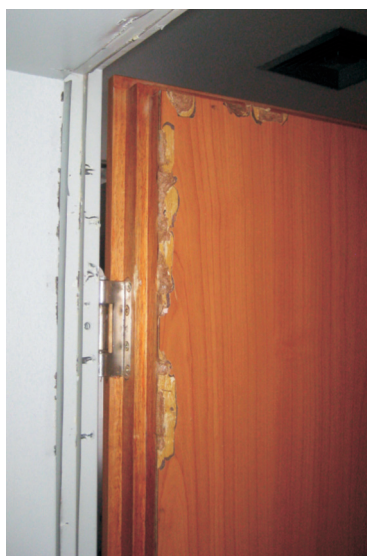
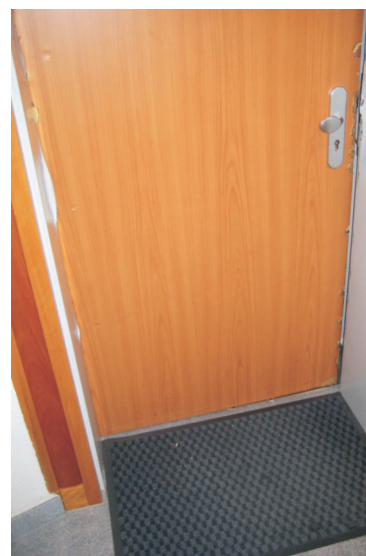
Durch einen Einbruch wurde eine Büroeingangstür aus Holz mit einer Stahlumfassungszarge stark beschädigt.

Durch massive Gewalteinwirkung an mehreren Stellen wurde das Türblatt und die Stahlzarge erheblich deformiert. Die Oberfläche des Türblattes aus einer MDF-Platte mit Resopalschichtstoff wurde an mehreren Stellen abgegerissen. Der Türfalz aus Holz ist längs am Profil durchgehend gerissen.

Die beschädigte Mehrfachverriegelung wurde bei der Notreparatur vorerst durch ein einfaches Schloss ersetzt. An der Stahlzarge mit Doppelfalz zeigen sich deutlich sichtbare Beschädigungen. Die Türdichtungen sind an den jeweiligen Stellen zerdrückt und gerissen.

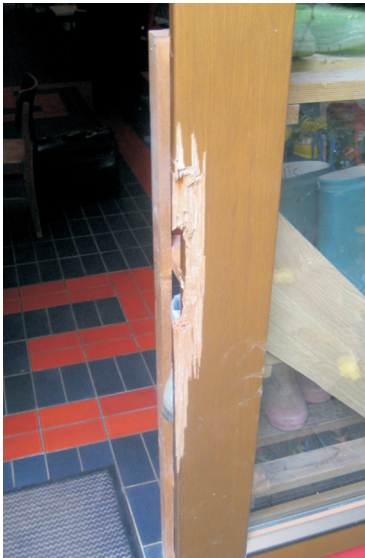
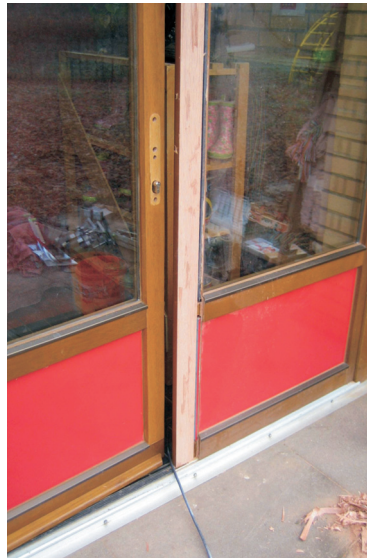
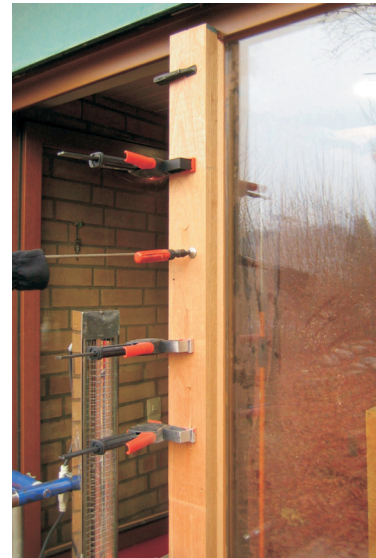
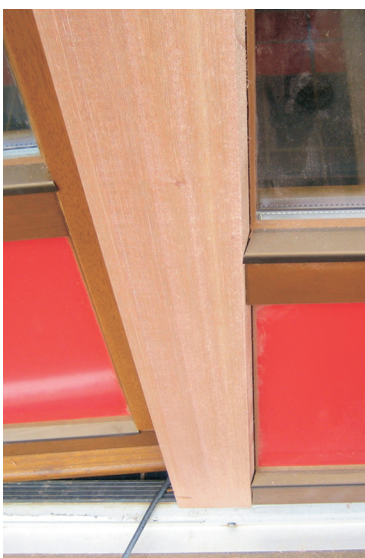
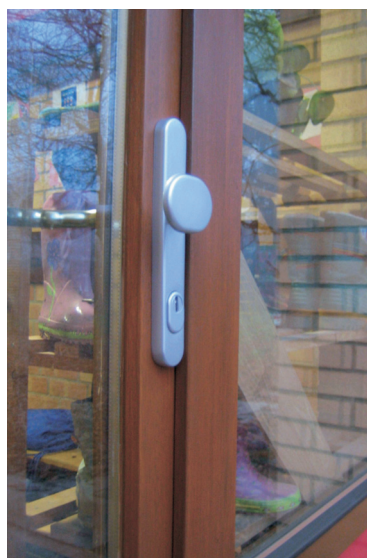
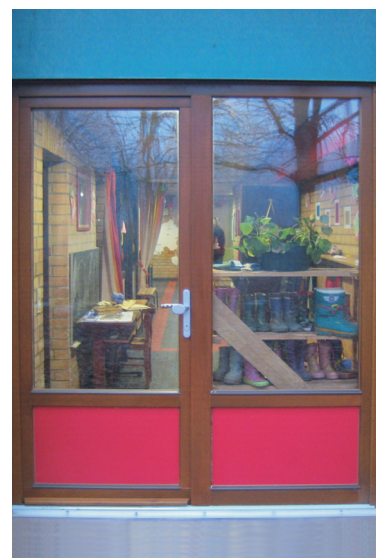
Durch einen Einbruch wurde eine zweiflüglige Terrassentür aus Holz stark beschädigt. Dabei wurde am Rahmen in Schlosshöhe ein großes Holzstück herausgerissen. Bei Beschädigungen dieser Art wird die schadhafte Stelle mit einem speziellen Fräsverfahren entfernt. Dann wird dort Neuholz gleicher Art und Maserung eingesetzt und verleimt. Eine fachgerechte und wasserfeste Verleimung gewährleistet einen dauerhaften Halt. Das somit teilweise erneuerte Türprofil wird nun geschliffen, ordentlich grundiert und mehrmals mit Dickschichtlasur behandelt. Um Oberflächenunterschiede zu vermeiden, wird abschließend das gesamte Türelement gestrichen und die Beschläge montiert. Nach den oft noch erforderlichen Einstellarbeiten ist die Terrassentür wieder hergestellt und zwar in Form, Funktion, Stabilität und Ansicht.

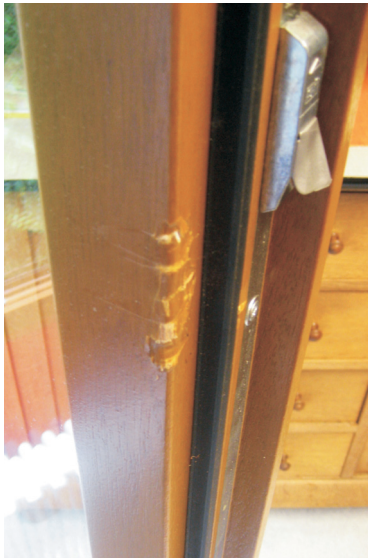
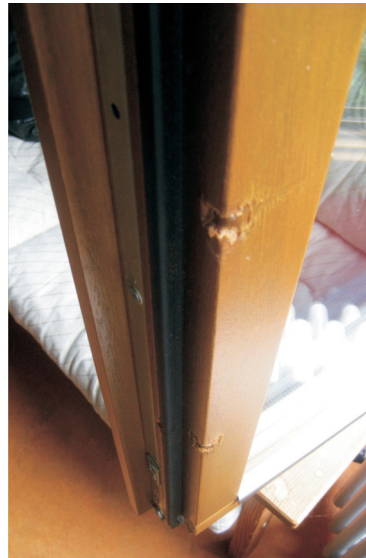
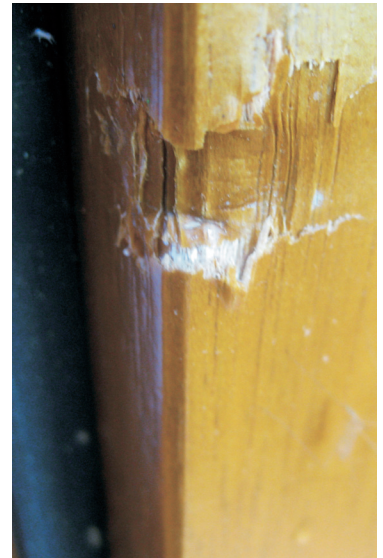
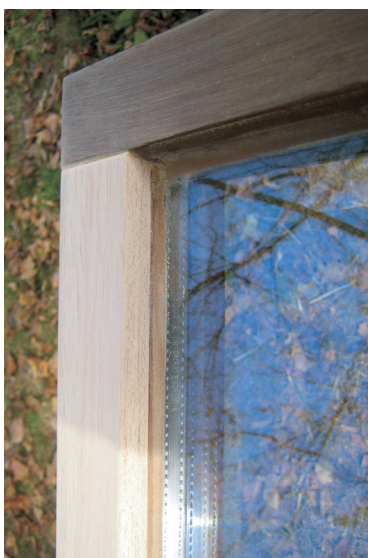
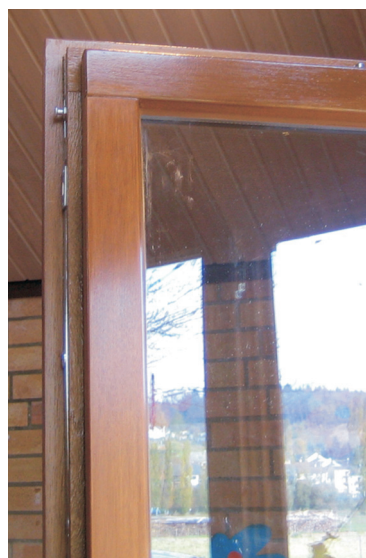
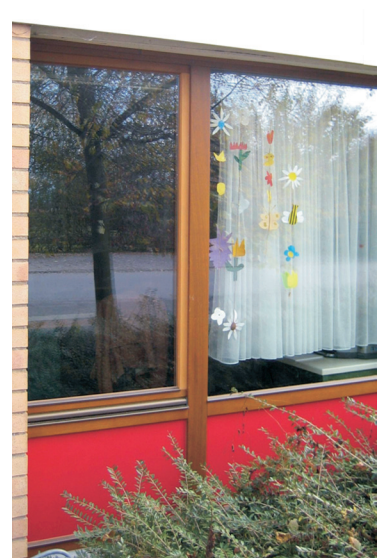
Durch einen Einbruch wurde ein mehrteiliges Fensterelement aus Holz stark beschädigt. Rahmen und Fensterflügel weisen durch massive Gewalteinwirkung an mehreren Stellen Schäden auf.

Bei Beschädigungen dieser Art werden die schadhaften Stellen mit einem speziellen Fräsverfahren entfernt. Dies wird durchgehend längs am betroffenen Profil ausgeführt. Dann wird dort Neuholz gleicher Art und Maserung eingesetzt und verleimt. Eine fachgerechte und wasserfeste Verleimung gewährleistet einen dauerhaften Halt.

Danach wird grundiert und farblich angeglichen. Um Oberflächenunterschiede zu vermeiden, wird abschließend das gesamte Fensterelement einheitlich farblich behandelt.

#Nach den oft noch erforderlichen Einstellarbeiten ist das Fenster wieder hergestellt und zwar in Form, Funktion, Stabilität und Ansicht.

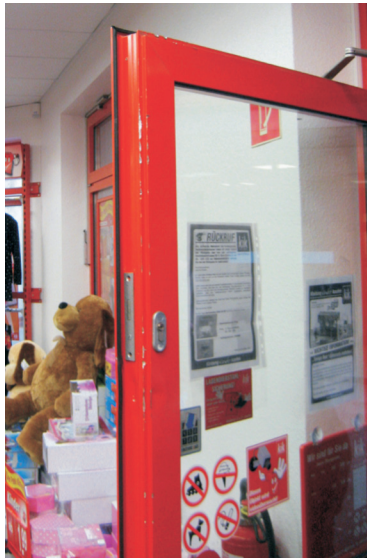
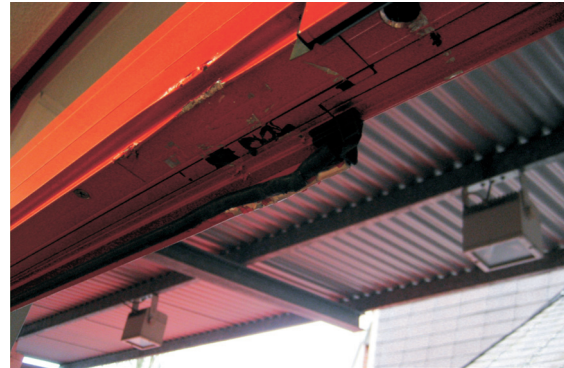
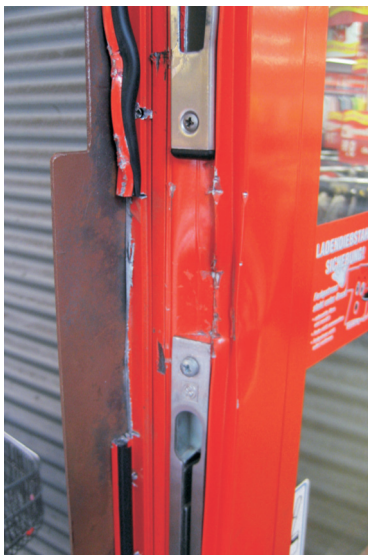
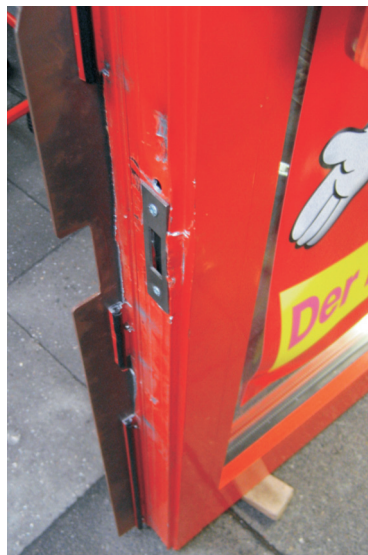
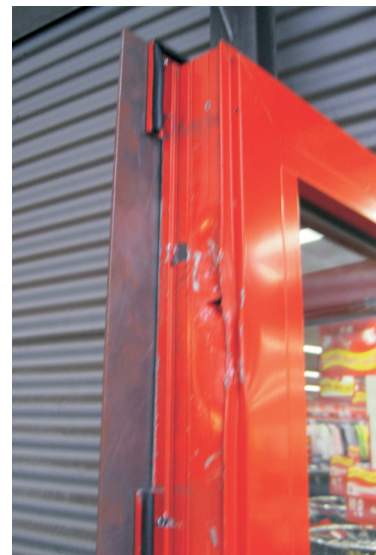
Bei einem Einbruch wurde eine zweiflügelige Ladeneingangstür aus Aluminium stark beschädigt.

Durch massive Gewalteinwirkung an mehreren Stellen wurden der Türflügel und der Rahmen oben erheblich deformiert.

Zum provisorischen Notverschluss wurde der Falzüberschlag teilweise herausgeschnitten und ein Eisenblech darauf montiert.
