Spezialsanierungen bei Einbruch- und Vandalismusschäden

Sanierung einer durch einen Einbruch stark beschädigten Büroeingangstür aus Holz mit einer Stahlzarge

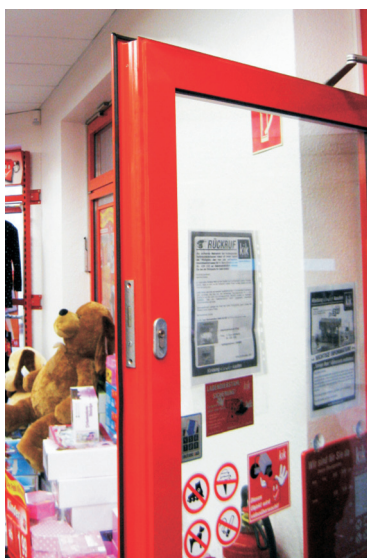
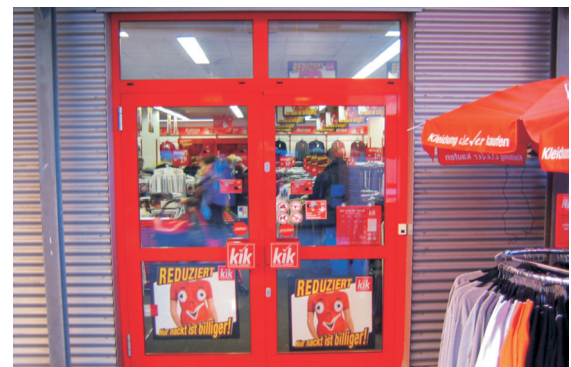
Bei einem Einbruch wurde eine zweiflügelige Ladeneingangstür aus Aluminium stark beschädigt.

Durch massive Gewalteinwirkung an mehreren Stellen wurden der Türflügel und der Rahmen oben erheblich deformiert.

Zum provisorischen Notverschluss wurde der Falzüberschlag teilweise herausgeschnitten und ein Eisenblech darauf montiert.

Das stark beschädigte und durch den Notverschluss zerstörte Türprofil kann man nicht mehr instandsetzen. Dieses wird erneuert. Die anderen Beschädigungen können durch Richten und Ausformen in ihre Ursprungsform gebracht werden. Kleinere Unebenheiten werden mit einer 2-Komponenten-Aluminiumersatzmasse ausgeglichen und verschliffen.

Abschließend werden die betroffenen und angrenzenden Profile grundiert und lackiert. Dazu verwenden wir einen 2-Komponentenlack, der auch in der Fahrzeugindustrie verwendet wird. Dieser ist extrem kratzfest und UV-beständig.

Nach der Montage der Türflügel in den Rahmen und den oft erforderlichen Einstellarbeiten, ist die Ladeneingangstür wieder hergestellt und zwar in Form, Funktion, Stabilität und Ansicht.

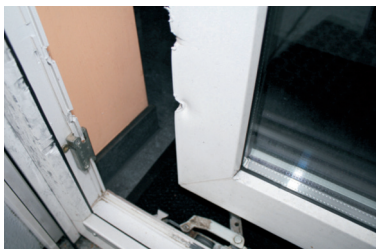
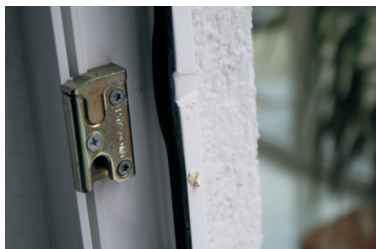
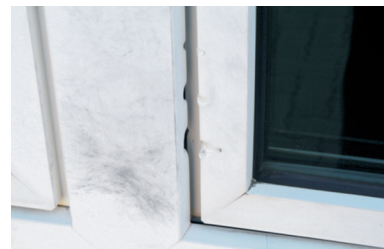
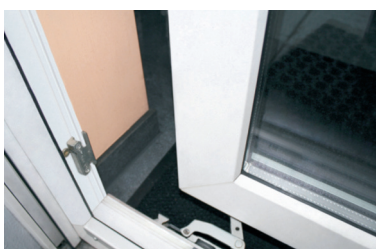
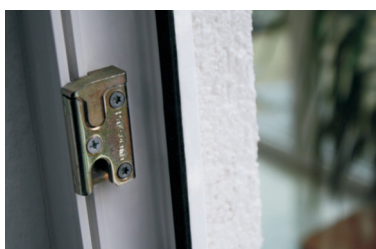
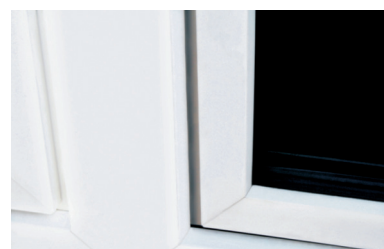
Instandsetzungen von Fenstern und Türen aus Kunststoff [farbig]

Beschädigungen an Tür- und Fensterelementen aus Kunststoff werden durch Wärmezufuhr mit einem PVC-Heißluftgerät und mit speziellen Werkzeugen annähernd in ihre Ursprungsform gebracht. Kleinere Unebenheiten werden mit Kunststoffersatz aufgefüllt und verschliffen.

Größere Schadstellen werden mit einem RP-Harz beseitigt. Dieser PR-Harz ist ein hochwertiges thermoplastisches 2-Komponenten-Material, dessen Temperaturfestigkeit etwas höher als bei PVC liegt.
